溶融亜鉛めっき鉄筋を用いたコンクリート供試体の暴露試験

(一社) 日本溶融亜鉛鍍金協会 (沖縄ガルバ㈱) ○仲松庸一郎
(一社) 日本溶融亜鉛鍍金協会 (愛知亜鉛鍍金㈱) 永見 美典
(一社) 日本溶融亜鉛鍍金協会 高野 嘉彦

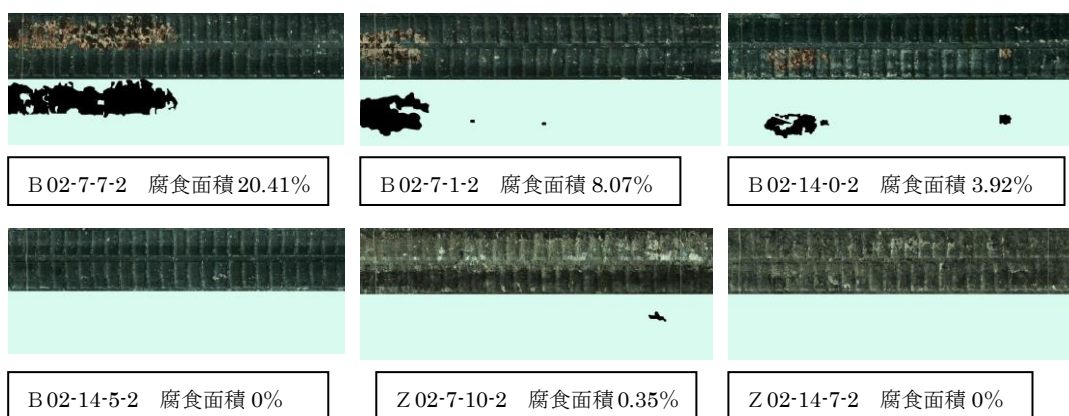
写真 2 暴露地変更伊良湖岬 9 年 3 ヶ月暴露供試体の鉄筋腐食面積測定結果

暴露地変更伊良湖岬 9 年 3 ヶ月暴露供試体の鉄筋腐食面積測定結果を写真 2 に示す。測定方法は、ハンデイスキャナーにてセンターから両端 11 c m (範囲 22 c m) 円周方向にスキャンし画像ソフトにて腐食部分をマスクにて拾い出し、2 値化して面積を求めた。

福井 2 年 7 ヶ月暴露かぶり 1 c m 供試体の結果は、塩分浸透量が鉄筋位置で汀線から 70m が 2.58 Kg/m³ 及び腐食面積が 17.7~10.19%、140m が 1.85 Kg/m³ 及び腐食面積が 6.48% で環境条件の差が非常に良く出た結果となっているのは写真 1 で分かる通り暴露に適した条件の場所であったからと考える。暴露地変更伊良湖岬 9 年 3 ヶ月暴露かぶり 2 c m 供試体の結果は、福井 2 年 7 ヶ月暴露の暴露距離の差をそのまま引き継いだ結果で、70m より移動した供試体の塩分浸透量は 5.89 Kg/m³ 腐食面積が 20.1~8.07%、140m より移動した供試体の塩分浸透量は 4.65 Kg/m³ 腐食面積が 3.92~0% となり、かぶりの差が鉄筋の腐食発生限界塩化物イオン量に関係したと考える。めっき鉄筋は、暴露地変更伊良湖岬 9 年 3 ヶ月の供試体の一つに孔食と見られる腐食面積 0.35% の赤錆が見られたが、そのほかの供試体には赤錆の発生は見られなかった。
