# 計画的処理完了期限後に発見された 継続保管事例

環境省 環境再生・資源循環局 廃棄物規制課  
ポリ塩化ビフェニル廃棄物処理推進室

# 1. 自家用電気工作物が継続保管となった事例 No.1

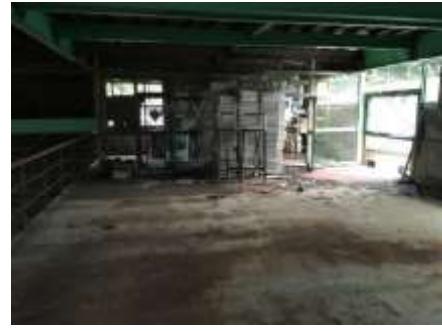
<div data-bbox="1411 237 1660 381">発見された コンデンサー</div>
2	<p><b>空き家代執行</b>で建物解体を計画。準備のため建屋内部を調査したところ、<b>2階電気室内で接続された高濃度PCB高圧進相コンデンサー</b>を発見。木床が腐食して危険であり、また電気室前にはアスベスト含有石こうボードが山積みされていたため、建屋解体時に搬出して自治体で継続保管した。この建屋はJESCO未登録台帳に記載された場所であった。</p>

<div data-bbox="1564 597 1814 684">残置されていた 電気室</div> <div data-bbox="1555 756 1872 1000">発見されたコンデンサー</div>
3	<p><b>確実な品番確認がされないまま、「高濃度PCB含有なし」と判断し、電気保安法人の管理システムへ登録していた。</b>本部の指示により<b>管理システムデータの総ざらい</b>を実施したところ、使用中のキュービクルから高圧コンデンサーを発見した。</p>

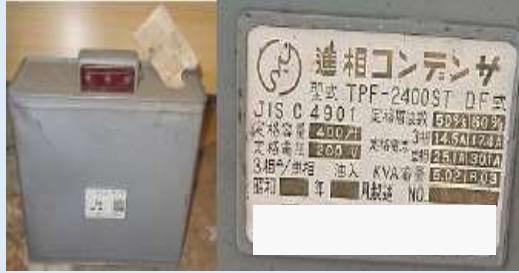
事例の概要	写真
1	地方鉄道会社において社内の清掃コンテストがあり、その一環で倉庫の整理をしたところ <b>倉庫の奥</b> に保管されている <b>コンデンサー4台</b> を発見した。

<p>鉄道会社にて発見されたコンデンサー</p>
2	自治体所有の <b>廃ポンプ場</b> に建物建設計画があり、ポンプ場撤去のため <b>制御盤内</b> を確認したところ高濃度PCB低圧進相コンデンサー(9kg)を発見した。

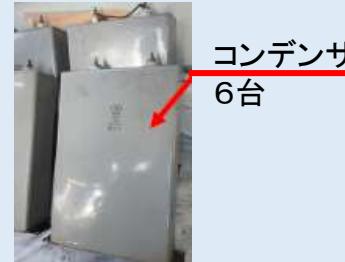
事例の概要	写真
4	電解プラントの <b>整流器内のコンデンサー</b> について、解体工事に伴い再度調査したところ、高濃度PCB含有機器に該当することが判明。

<p>コンデンサー 6台 整流器盤内コンデンサ</p>
5	溶接機製造メーカーから低濃度PCB含有コンデンサーが内蔵されていると回答があった <b>溶接機</b> 。低濃度PCB廃棄物として処理するため、収集運搬業者と協議したところ高濃度PCB廃棄物ではないかとの指摘を受け、コンデンサー製造メーカーに確認したところ高濃度PCBを使用したコンデンサーであることが判明した。

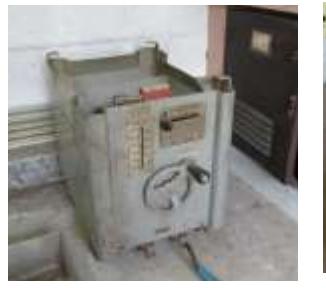
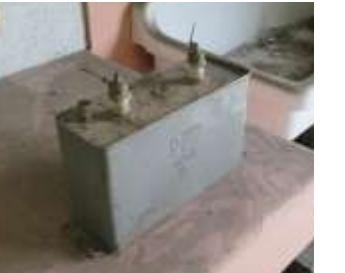
<p>溶接機 内蔵されたコンデンサー</p>
6	<b>アーク溶接機</b> を電撃防止(感電防止)付に更新するとき、既存の溶接機を処分するためメーカーに確認したところ高濃度PCB含有コンデンサが内蔵されていることが判明した。
